Valdersrud 1:29

Norra Valdersrud

Uppdragsnummer	SM23242
Besiktningsdatum	2023-08-30
Besiktningföretag	OBM i Karlstad AB
Besiktningförrättare	Marcus Atterstad
Närvarande	Säljare
Giltig till och med	2024-08-30

Byggnadsbeskrivning	Byggnadsår
1,5-planshus med torpargrund	1850
Till eller ombyggnad	Övrigt
1970	Huset möblerat

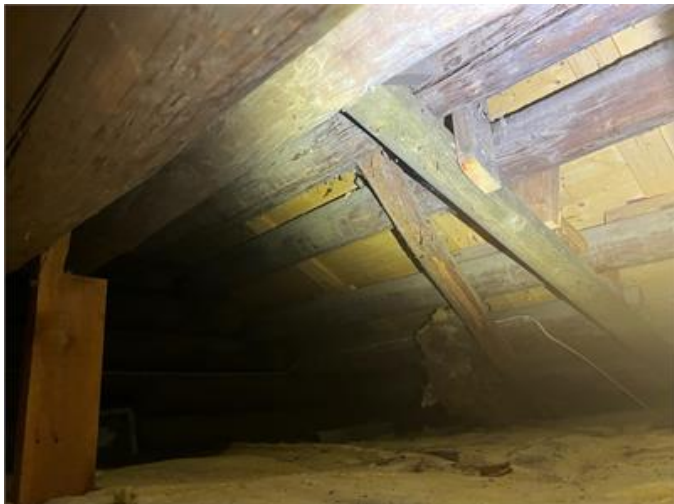
Besiktningresultat					
Bedömningsskala: 1 = Utan anmärkning, 2 = Påpekande, 3 = Bör åtgärdas, 4 = Ej besiktningsbart					
Byggnadsdel	1	2	3	4	Anmärkning
Nockvind 1		X			Mikrobiell påväxt förekommer i begränsad omfattning, vilket bör kontrolleras regelbundet så att skadorna inte förvärras.
		X			Vindsbjälklagets isolering behöver justeras och kompletteras.
		X			Vinden besiktigades från lucka pga landgång saknas.
Nockvind 2		X			Vinden är ej besiktningsbar pga tillträdesväg otillgänglig.
Invändigt					
Övre Plan					
Allrum	X				
Sovrum 1	X				
Sovrum 2	X				
Klädkammare	X				
WC/Bad		X			Utrymmet har äldre standard och renoveringsbehov föreligger, se därför info på protokollets sista sida pos. 12.
			X		Otättheter förekommer i ytskiktsskarvar.
		X			Olämplig placering av rör genomföringar, vilket ökar risken för fuktskador.
		X			Hela golvet lutar ej mot golvbrunn.
			X		Klämring saknas i golvbrunnen, vilket bör kontrolleras av fackman.
