Återslöp 2:23

Högåsgatan 81

Uppdragsnummer	SM23334
Besiktningsdatum	2023-11-21
Besiktningföretag	OBM i Karlstad AB
Besiktningförrättare	Marcus Atterstad
Närvarande	Säljare och Mäklare
Giltig till och med	2024-11-21

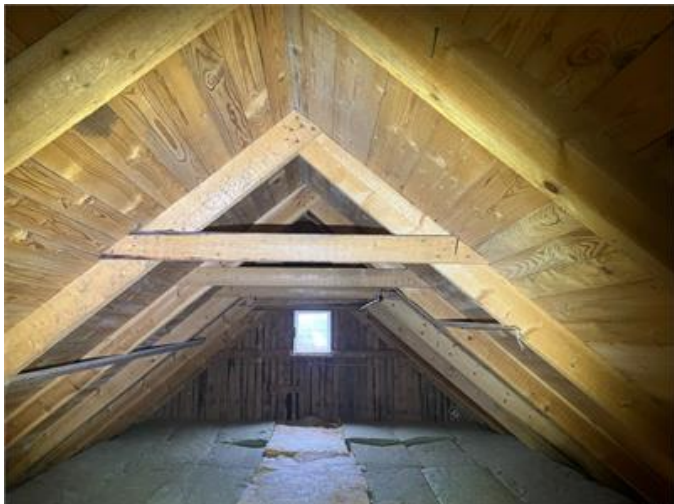
Nockvind

Besiktningsresultat					
Bedömningsskala: 1 = Utan anmärkning, 2 = Påpekande, 3 = Bör åtgärdas, 4 = Ej besiktningsbart					
Byggnadsdel	1	2	3	4	Anmärkning
<b>Nockvind</b>			X		Läckage i yttertak förekommer, orsak och omfattning bör fastställas.
		X			Vinden besiktigades från landgång.
<b>Invändigt</b>					
Entré	X				
Vardagsrum	X				
Sovrum 1	X				
Kök	X				Fuktindikering har utförts stickprovsmässigt utan att några förhöjda fuktindikationer erhållits.
WC/Dusch		X			Olämplig placering av fönster, medför ökad risk för fuktskador i vägg.
		X			Klinkers förekommer på träbjälklag, vilket medför risk för sprickbildning, se därför info på protokollets sista sida pos. 13.
		X			Manschett i golvbrunn saknas, ökad risk för fuktskador föreligger.
		X			Förhöjningsring förekommer i golvbrunn, vilket ökar risken för läckage.
		X			Förhöjd fuktindikation förekommer delvis i golv, med hänsyn tagen till konstruktionen så kan fukt förekomma mellan tätskikt och klinker utan att skada föreligger
